ლეიერკო / LayerCo

ატენის სიონის ეზოში
ჩატარებული არქეოლოგიური სამუშაოების ანგარიში

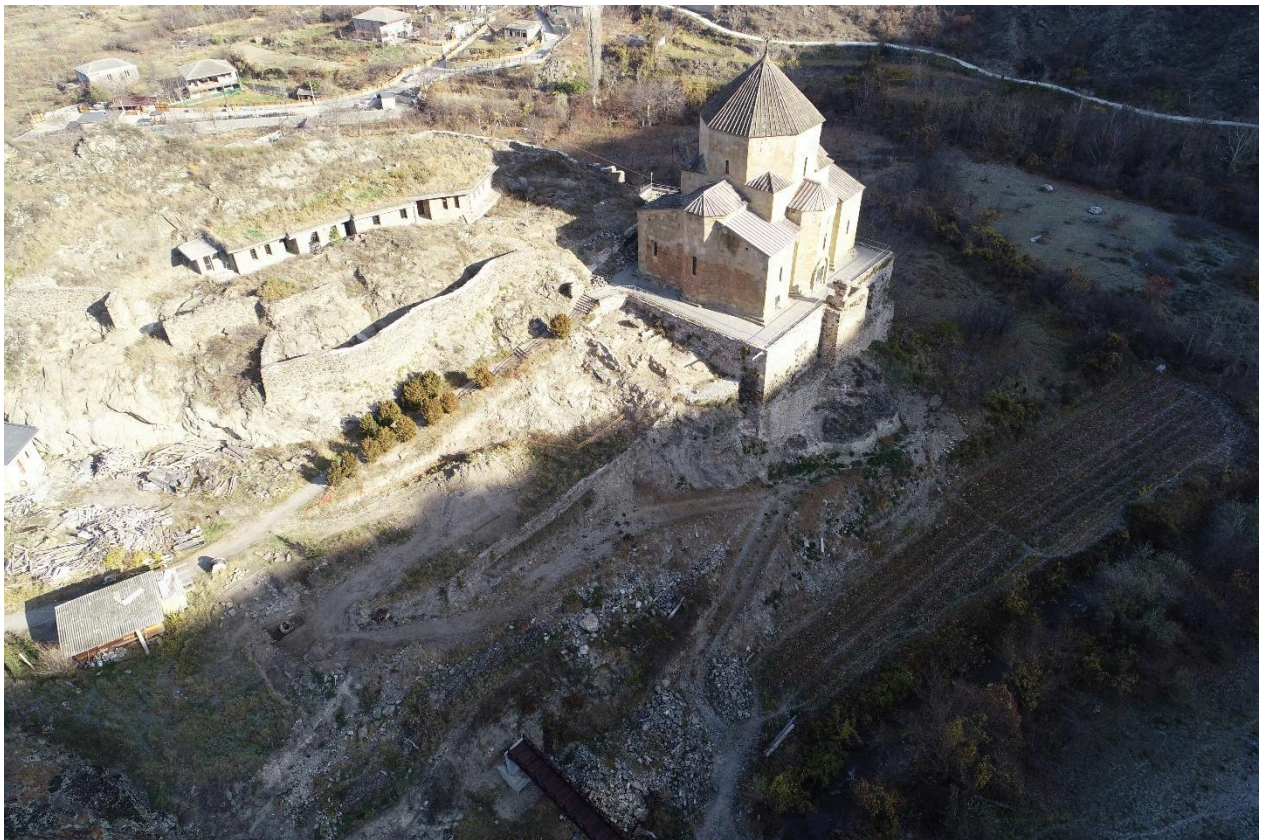
ტაძრის ტერიტორია

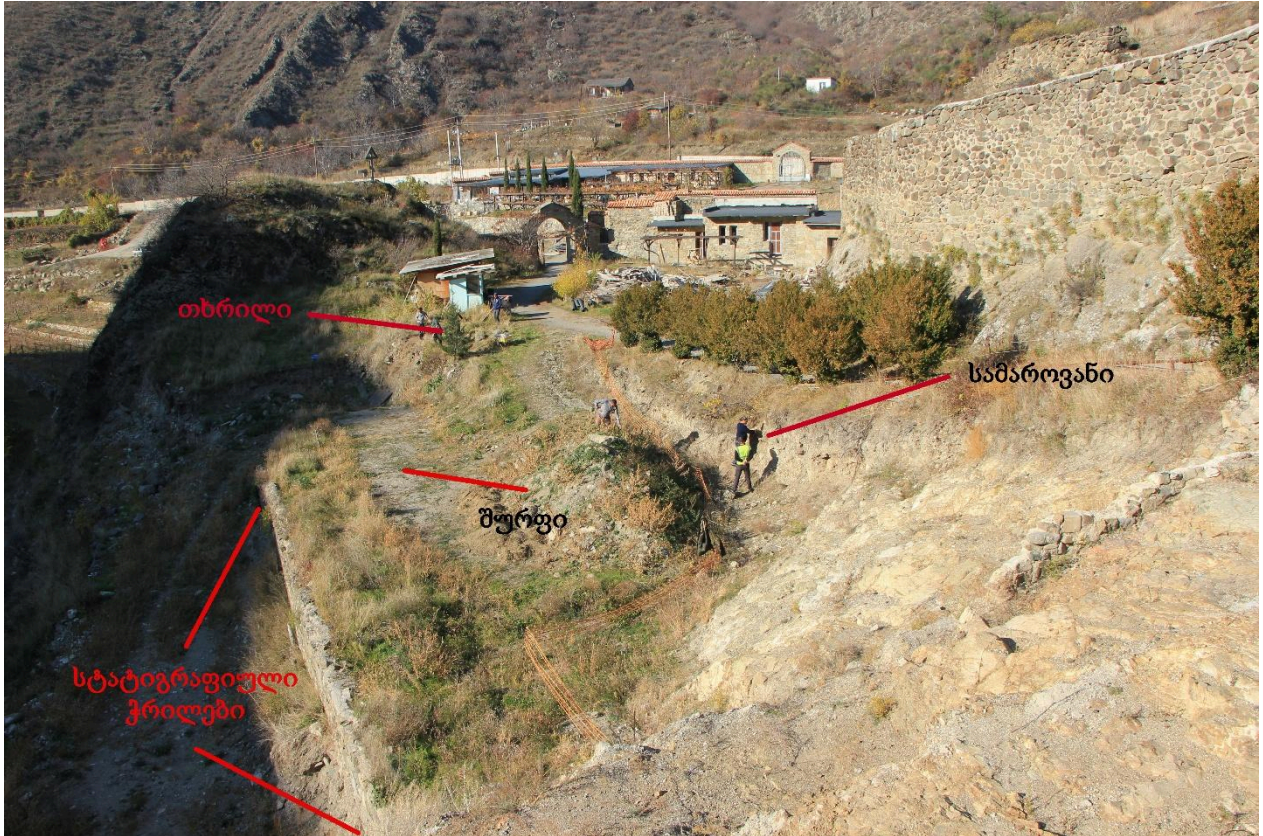
ტაძრის დასავლეთი ეზო – საკვლევ ტერიტორია

2020 წლიდან დაიწყო ატენის სიონის სამონასტრო ცხოვრებისთვის საჭირო ინფრასტრუქტურის მშენებლობა, რომელიც ითვალისწინებდა ერთის მხრივ კელიების, მეორე მხრივ მაღაზიის და სხვა ნაგებობათა მშენებლობას. ტაძრის დასავლეთით, საიდანაც ტაძართან მისასვლელია და უკვე გაკეთდა მდინარე ტანაზე საფეხმავლო ხიდი, რომლითაც ისტორიული გზიდან მომავალი ვიზიტორი ტაძარში უნდა მოხვდეს, მოაზრებულია მაღაზიის და ტაძრის ისტორიის მუზეუმის მშენებლობა. ამ პროექტის ფარგლებში, მდ. ტანას ნაპირზე, მრავალწლიანი ნარგავებისთვის გამოყენებულ ხელოვნურად გაკეთებულ ტერასებზე, მოიხსნა მიწის ზედა – ნაყარი ფენა, რომლის ქვეშ გამოჩნდა კულტურული ფენა. გარდა ამისა, ამინდმა გამოიწვია ერთის მხრივ მიწის ეროზია, მეორეს მხრივ ადგილ-ადგილ ამ ეროზირებული მიწის ჩამოშლა, რომლის დროსაც გამოჩნდა რამდენიმე სამარხი. შედეგად აუცილებელი გახდა არქეოლოგიური გადარჩენითი და დაზვერვითი სამუშაოების დაწყება.

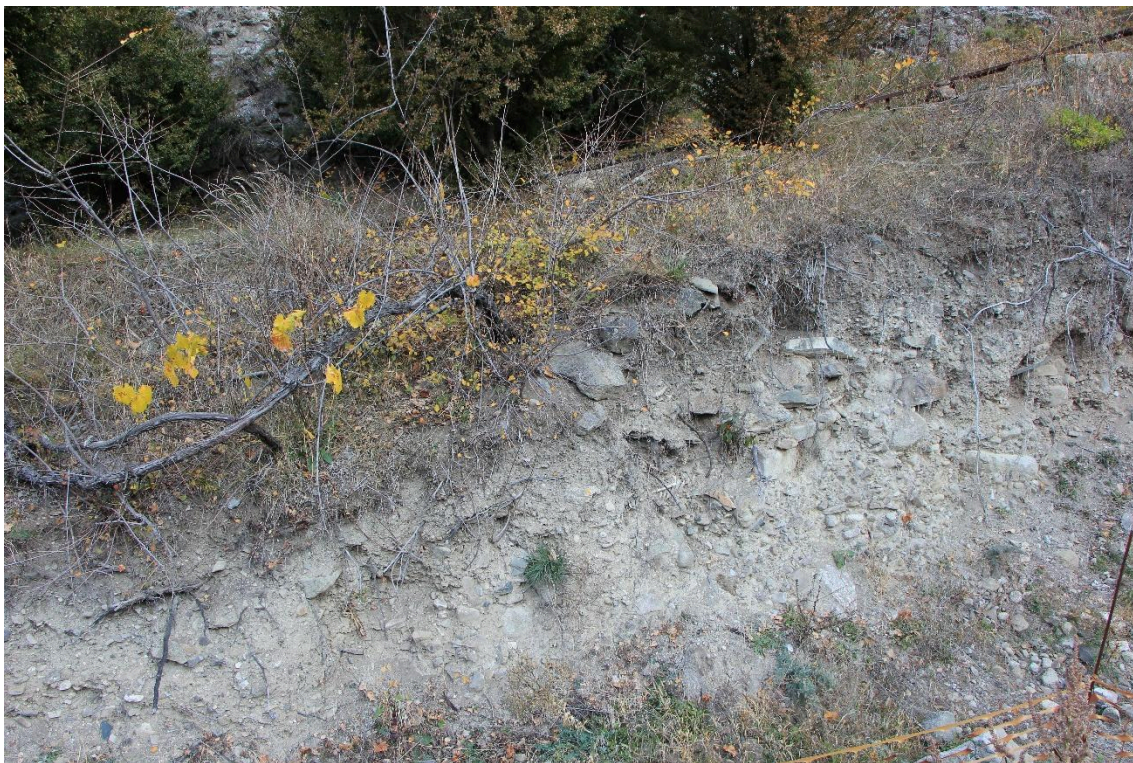
გამოჩენილი სამარხები იმ სამაროვნის კუთვნილია, რომლის ერთი ნაწილი გურამ აბრამიშვილის ხელმძღვანელობით იქნა შესწავლილი. სამარხები მდებარეობს ტაძართან ამავეალი დაფერდებული ბილიკის სამხრეთ ნაწილში და ნაწილობრივ შედის ბილიკის არეში. ქრილში სულ ოთხი სამარხი ჩანდა, მათგან სამი ქვედა დონეზე, ერთმანეთის გაყოლებით დასავლეთ-აღმოსავლეთის ღერძზე იყო გამართული, ხოლო ერთი – N1 სამარხის თავზე. ეს უკანასკნელი ორმო სამარხს წარმოადგენდა, ხოლო დანარჩენი სამი – ყორე სამარხებს. გამოჩენილი სამარხებიდან ყველაზე აღმოსავლეთით მდებარე სამარხის მხოლოდ სამხრეთ-აღმოსავლეთის კუთხე ჩანდა, დანარჩენები კი მეტ-ნაკლებად დაზიანებული გახლდათ. ქვედა იარუსის სამარხები გრუნტზე იყო გამართული, რომელიც სამარხის იატაკად იყო გამოყენებული. სამარხები ინდივიდუალურია, N1 და N2 სამარხებში ზრდასრულები იყვნენ დაკრძალულნი თავით დასავლეთით (N3 სამარხი, ვინაიდან დაუზიანებელი იყო და მხოლოდ მცირე ნაწილი ჩანდა, ამიტომ არ გახსნილა), ხოლო ზედაში – მოზარდი. ვინაიდან, სამარხების სრულად გათხრას შესაძლოა ბილიკის მონაკვეთზე მიწის ჩამოშლა გამოეწვია, ამიტომ, N4 სამარხი სრულად ალაგდა, N1 სამარხი და N2 სამარხი მხოლოდ ნაწილობრივ გაიხსნა, ხოლო N3 სამარხი არ გახსნილა. სამარხების ფიქსაციის შემდეგ ისინი ისევ

სამაროვნის მონაკვეთი

დაკონსერვდა. თუმცა, სამარხების ხელახალი დაზიანებისგან და ბილიკის ჩამოშლისგან დასაცავად აუცილებელია, რომ ქრილთან ამოყვანილი იქნეს დამცავი ჯებირი.

2. სამაროვნის შემორჩენილი ნაწილისა და ტაძართან ამავე ბილიკის დასაცავად აუცილებელია ქვის ჯებირის ამოყვანა.

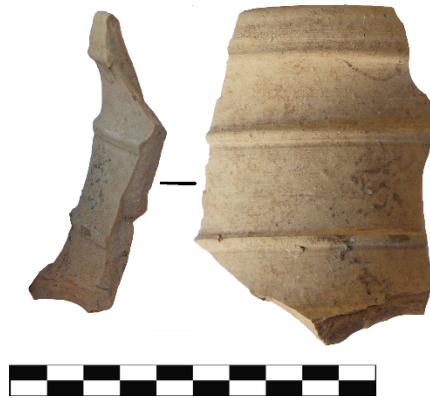
N2 სამარხთან აღმოჩნდა ღია ჩალისფრად გამომწვარი დოქის პირ-ყელის ფრაგმენტი. იგი ფართოა და ცილინდრული კორპუსზე ორმაგი წიბოთი, გარეთ გადმოკეცილი ბრტყელი პირით. ყელწიბოიანი დოქები ქართლის კერამიკაში

გვიანრომაული პერიოდიდან ჩნდება და ფართო გავრცელებას პოვებს ამავე და ადრეული შუა საუკუნეების მონაკვეთში. ამ დროს ვხვდებით, როგორც ერთი წიბოთი, ისე ორმაგი წიბოთი შემკულ ჭურჭელს. მომდევნო პერიოდში (განვითარებულ შუა საუკუნეებში) ყელწიბოიანი დოქები ნაკლებად გვხვდება, განსაკუთრებით ეს ითქმის ორმაგ წიბოიან ჭურჭელზე. შესაბამისად, ატენში აღმოჩენილი ფრაგმენტი უფრო ადრეულ შუა საუკუნეების ყელწიბოიან ჭურჭელს ემსგავსება, თუმცა, მკვეთრად შუა საუკუნეების ჭურჭლისთვის მახასიათებელი პირი, მას უფრო შემდგომი პერიოდისკენ წევს. ვფიქრობთ, შეგვიძლია იგი გარდამავალი პერიოდით დავათარილოთ. შესაბამისად, სამაროვანიც განვითარებულ შუა საუკუნეებს უნდა ეკუთვნოდეს.

N2 სამარხთან აღმოჩენილი ყელწიბოიანი დოქის ფრაგმენტი

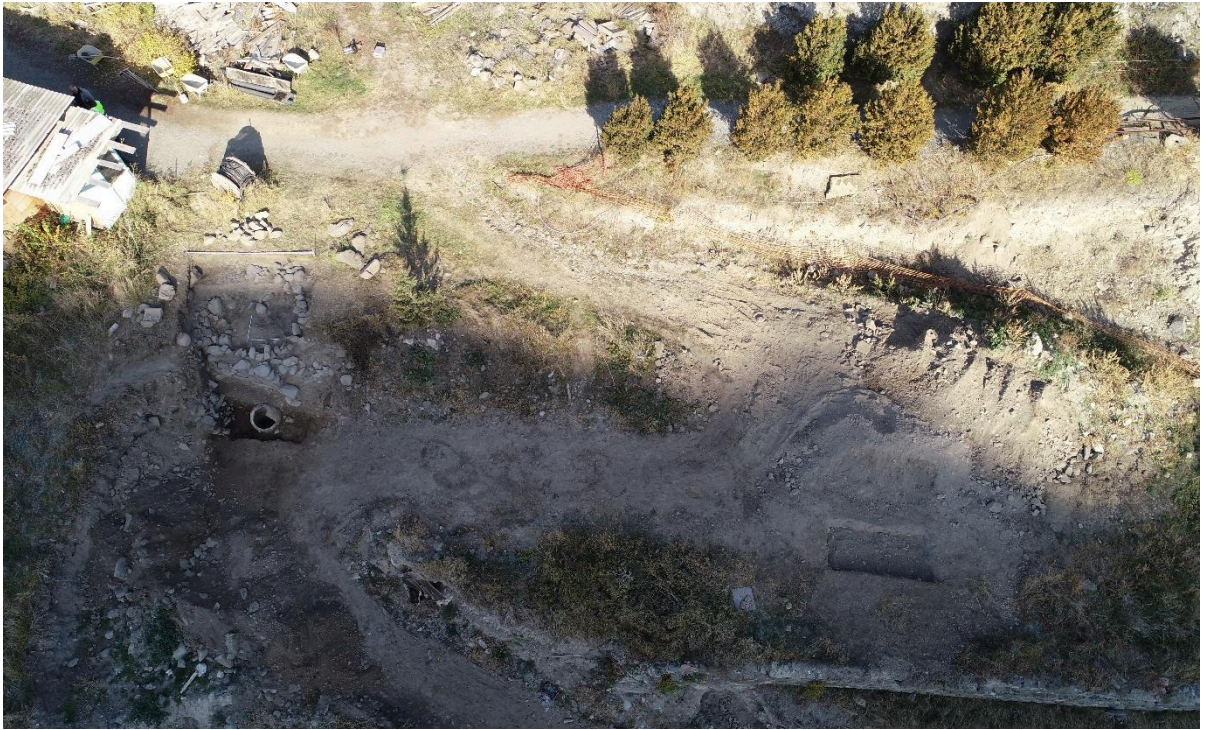
ტერასა და შურფის მდებარეობა

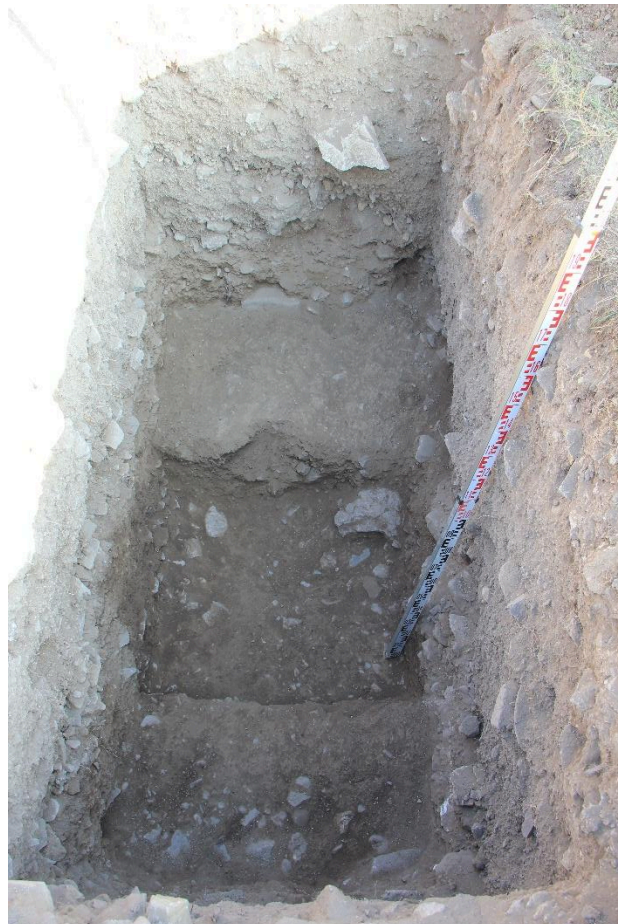
როგორც აღინიშნა, ტაძრის დასავლეთით, ტერასაზე დაგეგმილია მაღაზიისა და მუზეუმის მშენებლობა, რომელიც მიწურის ტიპის იქნება და შესაბამისად, მისთვის მთლიანად უნდა მოიხსნას ტერასა და ჩაჯდეს მიწის სიღრმეში. იმისთვის, რომ გაგვერკვია ნაყარი ფენისა და კულტურული ფენების მონაცვლეობის საკითხი, ტერასის შუა ნაწილში გაიჭრა შურფი (3X1.5 მ). შურფის ჭრილში გამოჩნდა, რომ 1.9 მეტრის სიღრმეზე მიწა ნაყარია, ხოლო 2 მეტრის სიღრმეზე დაიწყო კულტურული ფენა. შურფში ამ ფენიდან აღმოჩნდა სხვადასხვა ეპოქის კერამიკის ფრაგმენტები, რომელთა შორის ნაწილი განვითარებული და გვიანი შუა საუკუნეების ჭურჭელია, ნაწილი კი ადრე შუა საუკუნეებისა და გვიანანტიკურიდან ადრეულ შუა საუკუნეებზე გარდამავალი კრამიტის ფრაგმენტები, მათ შორის წითელი წერნაქით შეღებილიც. ამდენად, კულტურული ფენა შურფის მიხედვით 2 მეტრის სიღრმიდან იწყება. იგივე გამოჩნდა შურფის სამხრეთ-დასავლეთით გაკეთებულ N2 სტატიგრაფიულ ჭრილშიც, სადაც კულტურული ფენის არსებობა ამჟამინდელი ტერასის სამაგრი ჯებრის 2 მეტრის სიღრმეში დაფიქსირდა (იხ. ქვემოთ).

ტერასაზე გაკეთებული შურფი

გ) გაკეთდა საძიებო შურფი, რომელმაც ცხადყო, რომ ტერასის 2 მ სისქის მიწის ფენა ნაყარ სტერილურ ფენას წარმოადგენს და მხოლოდ 2 მეტრის სიღრმიდან იწყება განვითარებული შუა საუკუნეების კულტურული ფენა.

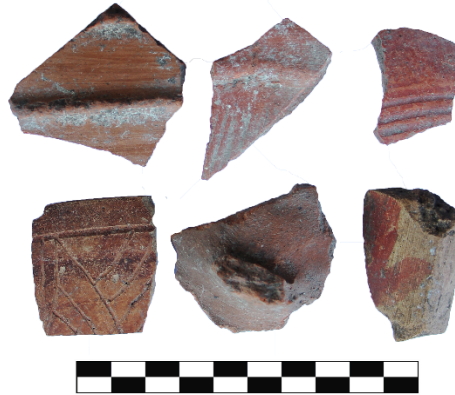
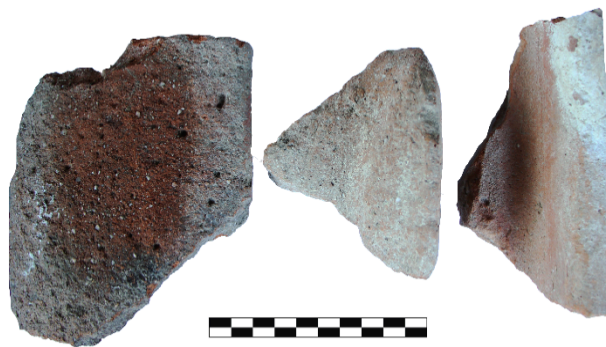
შურფში აღმოჩენილი კერამიკის ფრაგმენტები

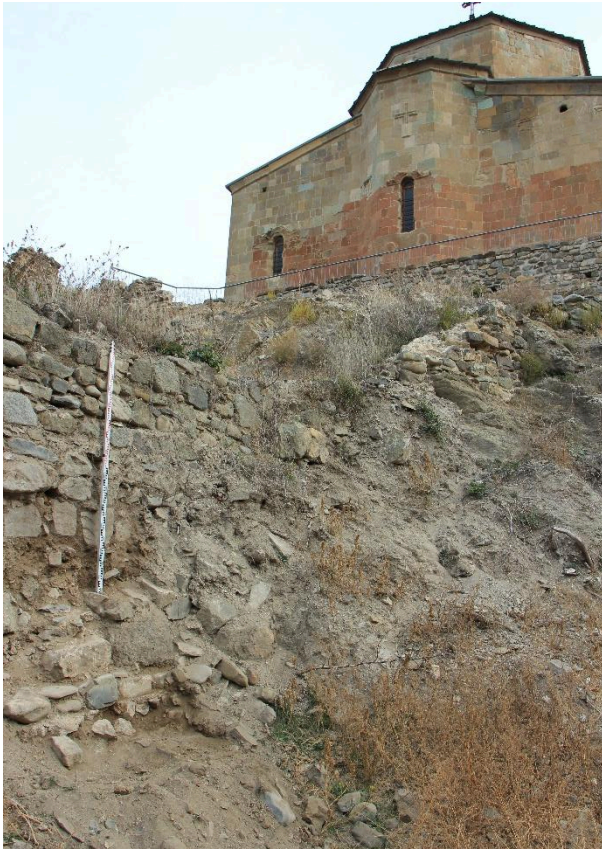
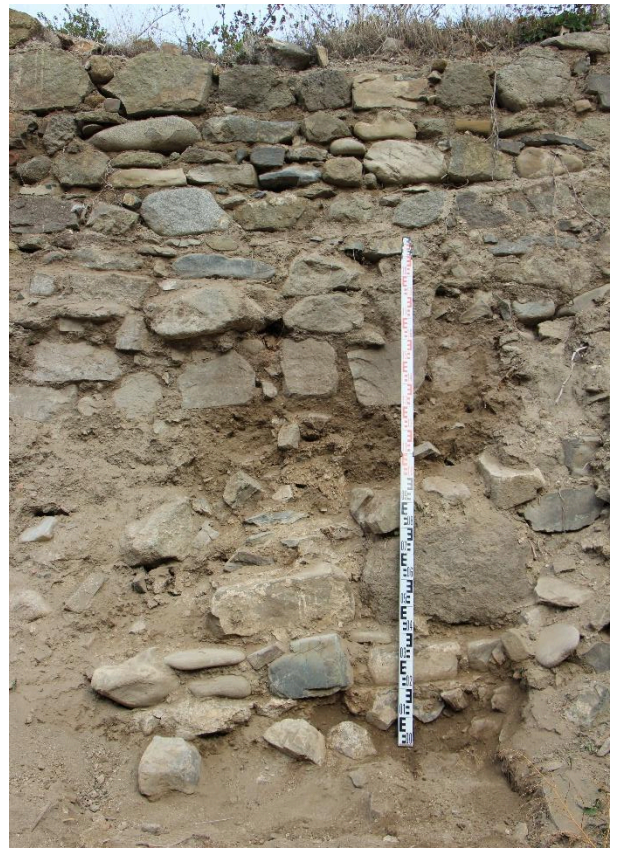
სტატიგრაფიული ქრილი N1

N1 ქრილში (აღმოსავლეთით) გამოჩნდა ორი სხვადასხვა პერიოდის და სტრუქტურის კედელი. ორივე განახლების კვალით: პირველი, ქვედა დონის კედელი (სიმაღლე - 1 მეტრი) თითქმის კლდოვან ქანზეა დაფუძნებული. თავიდან იგი ნაგები ყოფილა სხვადასხვა ზომის უხეშად დამუშავებული ქვის ჰორიზონტალური ნყობით დულაბზე. მისი განახლებისას ნყობაზე დაულაგებიათ უფრო დიდი ზომის სხვადასხვა ფორმის ქვები. ამ კედლის ნაშთს თავზე ადევს დაახლოებით 30 სმ სისქის დანაშრევი ფენა, რომელზეც ამოყვანილია ზედა დონის კედელი. ეს უკანასკნელიც ორი შრისგან შედგება: ქვედა 90 სმ სიმაღლისაა და ნაგებია სხვადასხვა ზომის ფლეთილი ქვით კირ-დულაბზე. ზედა კი - 60 სმ სიმაღლის და აგრძელებს პირველ შრეს.

ბ) გაკეთდა ორი სტატიგრაფიული ჭრილი, რომლითაც გამოიკვეთა ტერასის ჭებირის ოთხი სამშენებლო დონე და მეორე სამშენებლო დონე.

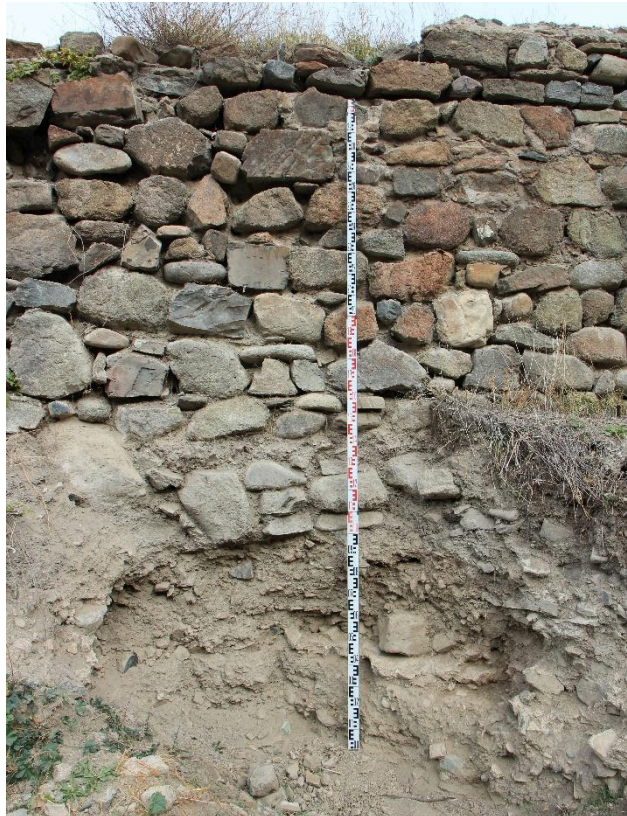
სტატიგრაფიული ქრილი N2

N2 ქრილი (დასავლეთით) გასუფთავდა იქ, სადაც ტერასის ჯებირის ქვეშ მინა ისედაც ჩამოშლილი იყო და კულტურული ფენა იკვეთებოდა. გასუფთავების შემდეგ გამოიკვეთა საკმაოდ მძლავრი კულტურული ფენა, რომლის შუა ნაწილშიც კირხსნარის სქელი იატაკი (?) დაფიქსირდა, რომელიც ტერასის სიღრმეში გრძელდება.

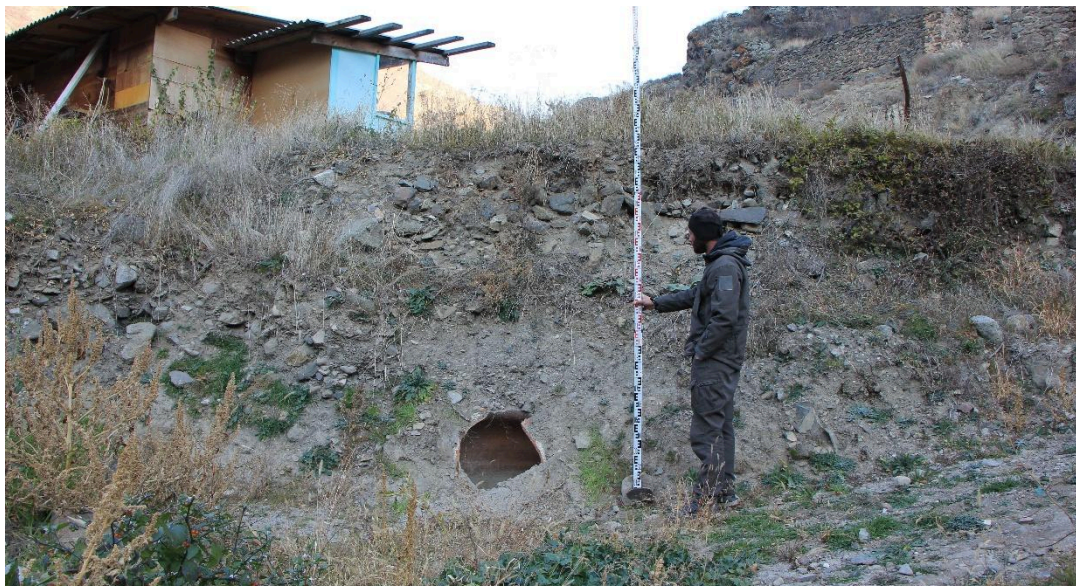
სამუშაოების ძირითადი ნაწილი დაეთმო ტერასის დასავლეთ კიდეში ეროზიის შედეგად ჩამოშლილ მონაკვეთს, რომელშიც ჩანდა ნაშალი ფენა და ქვევრი. თხრილი გაიჭრა 20 კვადრატულ მეტრზე (5X4 მ), 3.2 მეტრი სიღრმით. სიმაღლის გამო რომ არ მომხდარიყო მიწის ჩაშლა, ამიტომ თხრილში ყოველ 70-100 სმ-ის სიღრმეში ჩრდილოეთის მხარეს ვტოვებდით მცირე ტერასებს.

შესასწავლი მონაკვეთი გათხრამდე

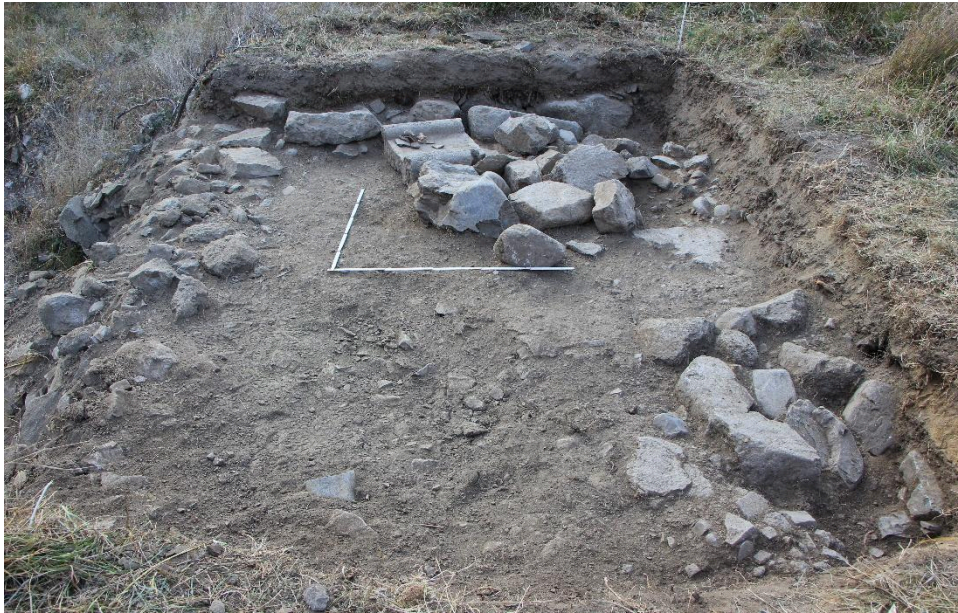
კორდისა და ჰუმუსის ქვეშ გაინმინდა ნაყარი ფენა (საშუალოდ 45-50 სმ სისქის), რომელშიც ბაზალტის ფლეთილ ქვებთან ერთად აღმოჩნდა ბაზალტშივე ნათალი ლორფინისებური არქიტექტურული დეტალი (ლორფინი არ უნდა იყოს, რადგან ძალიან სქელი და ტლანქია). ამავე ფენაში თხრილის დასავლეთ კიდეში ჩადგმული აღმოჩნდა ქოცო, რომელსაც ადგილობრივი ქალბატონის თქმით, მის ახალგაზრდობაში (XX ს. მეორე ნახევარში) ზედაშის ღვინისთვის იყენებდნენ.

თხრილში დაფიქსირებული პირველი - ნაშალი ფენა

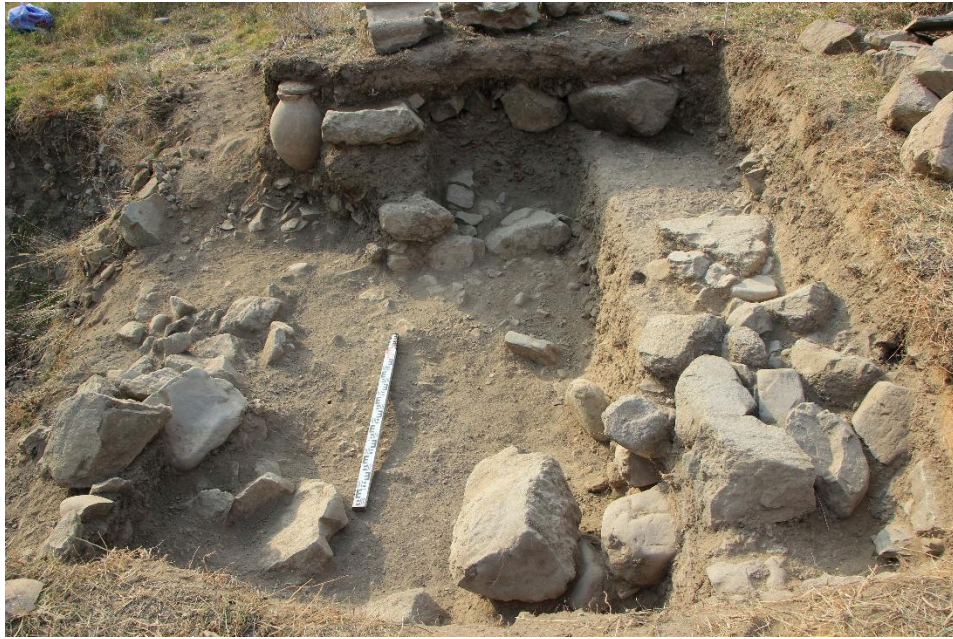
თხრილში დაფიქსირებული პირველი - ნაშალი ფენა და ქოცო

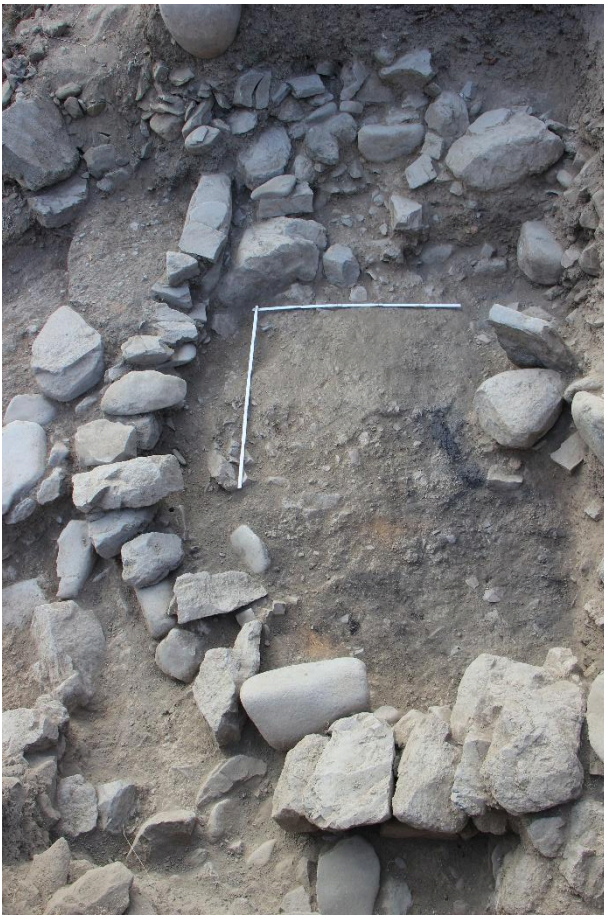
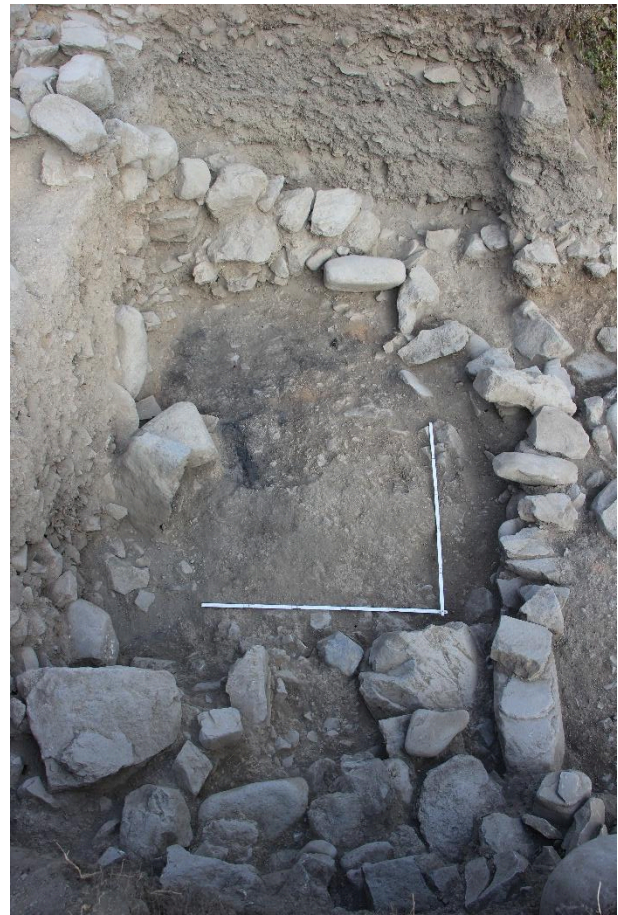
ნაყარი ფენის მოხსნის შემდეგ, მიწის ზედაპირიდან 1.4 მ-ის სიღრმეში დავედით მიწატკეპნილ იატაკზე, რომელზეც კარგად იკითხებოდა ცეცხლისგან წვის კვალი. დავაფიქსირეთ ხის ძელების ფრაგმენტებიც. კარგად მოიხაზა ნაგებობის კონტურიც სამხრეთის (კედელი N1, მაქსიმალური სიმაღლე 20 სმ) და აღმოსავლეთის კედლით (კედელი N2, მაქსიმალური სიმაღლე - 90 სმ). N1 და N2 კედლები, უფრო სწორად კედლების ნაშთები, ფლეთილი და რიყის ქვითაა ტალახზე ნაგები და ერთმანეთს ნახევარწრით უერთდება. ნაგებობის დანიშნულებაზე ამ ეტაპზე საუბარი ძნელია, რადგან მისი ნაწილი გაუთხრელ ფართობში შედის და სრული სურათის აღქმა ძნელია. ის, რომ ნაგებობა დამხმარე ტიპის უნდა ყოფილიყო, ამაზე მისი თხელი კედლები მიუთითებს.

თხრილში აღმოჩენილი ზედა ნაგებობა

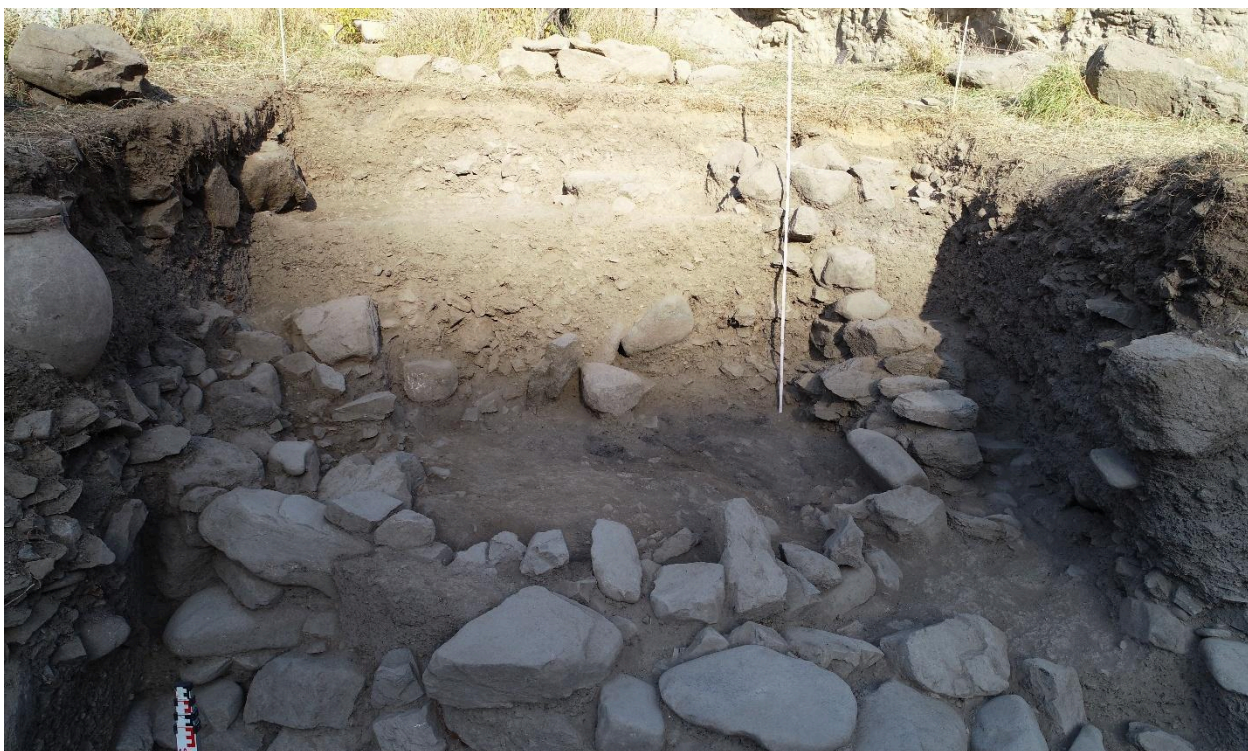
თხრილში აღმოჩენილი ზედა ნაგებობა

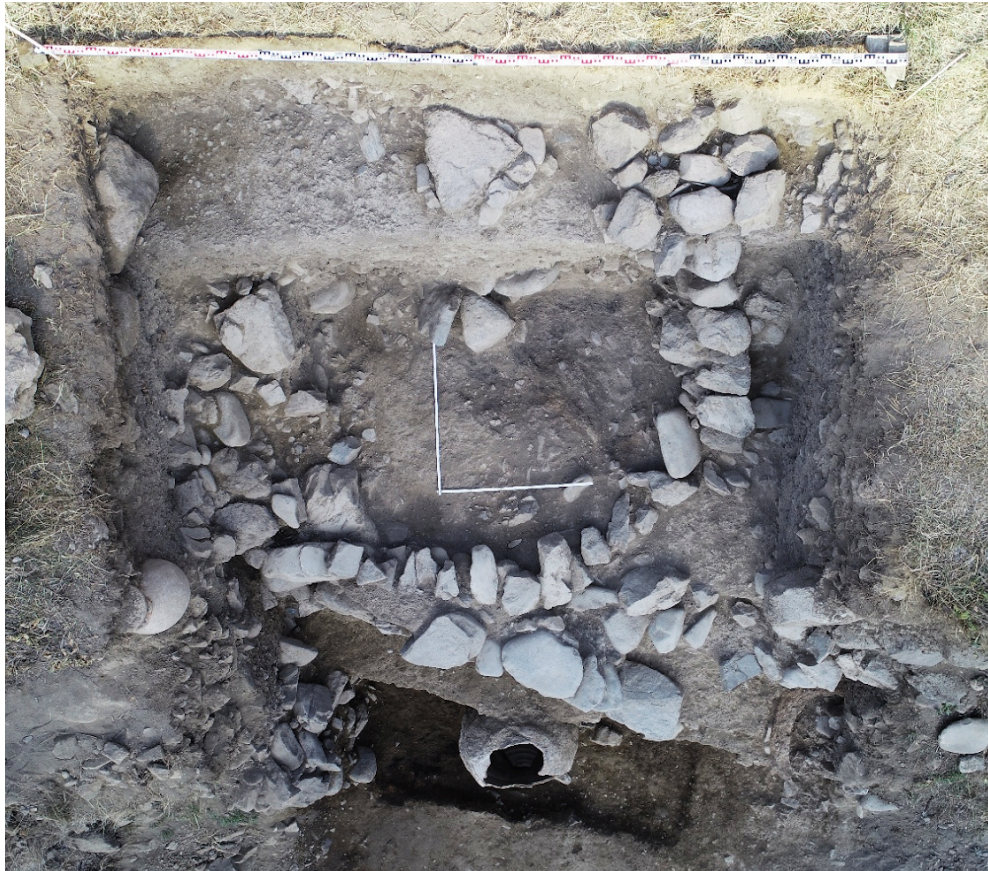
ნაგებობის სამხრეთის კედელი (N1) ამოყვანილი აღმოჩნდა უფრო ადრეულ კედელზე (კედელი N3), რომელიც ჩრდილო-დასავლეთიდან სამხრეთ-აღმოსავლეთისკენაა დამხრობილი (სიგრძე - 2 მ.) და დასავლეთით გაუთხრელ ფართობში გრძელდება. იგი ფლეთილი ქვის ჰორიზონტალური წყობით ტალახზეა ნაგები და სიმაღლეში 70 სმ-ზეა შემორჩენილი. ეს კედელიც, თავის მხრივ, ნაწილობრივ ამოყვანილია უფრო ადრეულ კედელზე (კედელი N4), რომლის მხოლოდ მცირე ფრაგმენტი გამოჩნდა თხრილის დასავლეთ ქრილში. N3 კედელი ნაგებობის ჩრდ. კედელი უნდა ყოფილიყო, რადგან, მის სამხრეთით დავაფიქსირეთ თიხატკეპნილი იატაკი, რომელშიც ჩაკირულია ქვევრი და ჩადგმულია თონე. ქვევრი დამზადებულია შედარებით განალექილი თიხით, მოვარდისფროდაა გამომწვარი და კედელზე შემოსდევს რელიეფური ზოლები, რომელთაგან მხრის თავზე შემოვლებული ქედი გრეხილია. ქვევრის პირი სამკუთხა ფორმისაა. როგორც აღინიშნა, ქვევრი ჩაკირულია, რაც მის განვითარებულ შუა საუკუნეებით ათარიღებს. მისგან აღმოსავლეთით 1.4 მ-ში აღმოჩნდა იატაკში სანახევროდ ჩადგმული თონე, რომელსაც ორმაგი კედელი აქვს. თონე შევსილია ნანგრევი ფენით, რომელშიც აღმოჩნდა ბრტყელქუსლიანი სადა ჯამი და განლექილი თიხით ნამზადი მოჩაღისფროდ გამომქვარი თეფშის ფრაგმენტი. თონის სამხრეთის ნაწილი მონგრეულია, ხოლო აღმოსავლეთის ნაწილი გაუთხრელ ფართობში შედის, ამიტომ თონე სრულად არ განმენდილა.

თხრილში გამოვლენილი ნაგებობების ურთიერთმიმართება

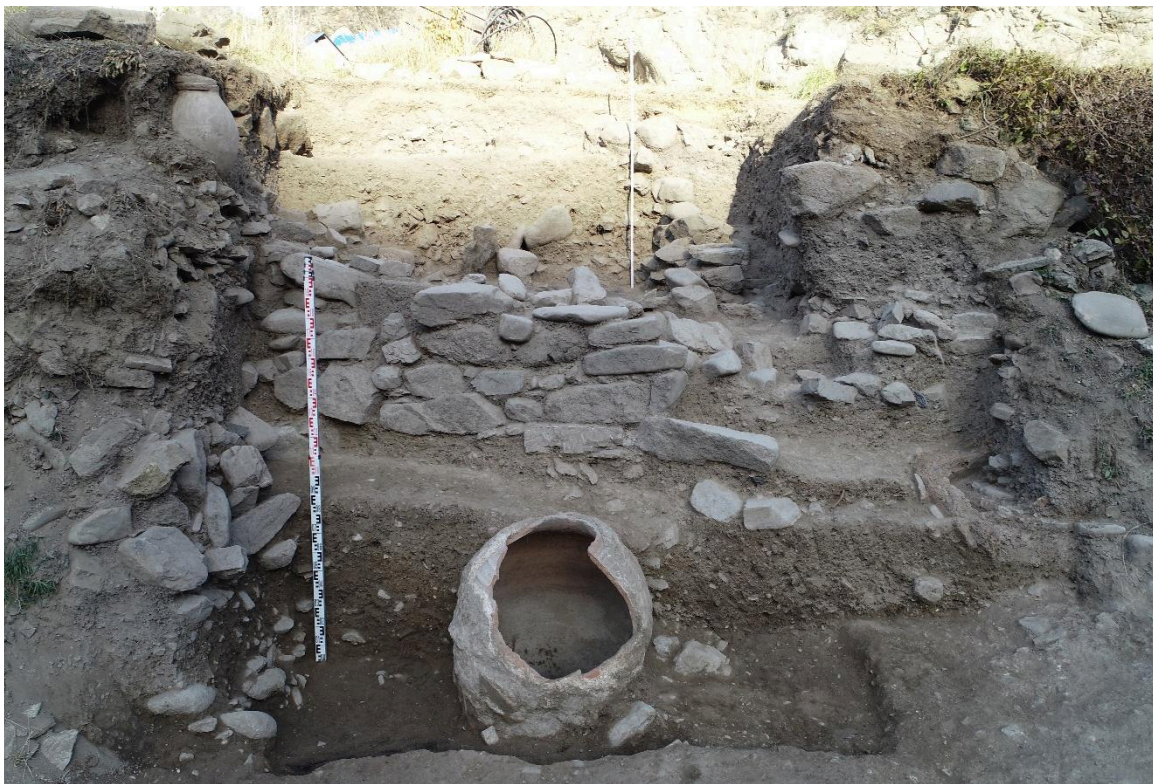
თხრილის სტატიგრაფიული ქრილი

ამდენად, ამ 20 კვადრატულ მეტრ თხრილში გამოვლინდა ხუთი კულტურული ფენა, რომელთაგან ყველაზე ადრეული პირველი და მეორე კულტურული ფენების შესახებ ამ ეტაპზე მსჯელობა ძნელია შეუსწავლელობის გამო, მესამე კულტურული ფენა წარმოადგენს სამეურნეო დანიშნულების ნაგებობას ქვევრითა და თონით, მეოთხე კულტურული ფენა ასევე კუთხემომრგვალებული ნაგებობის ნაშთითაა წარმოდგენილი, ხოლო მეხუთე უკანასკნელი პერიოდის ნაშალითა და მასში ჩადგმული პატარა ქვევრითაა წარმოდგენილი.

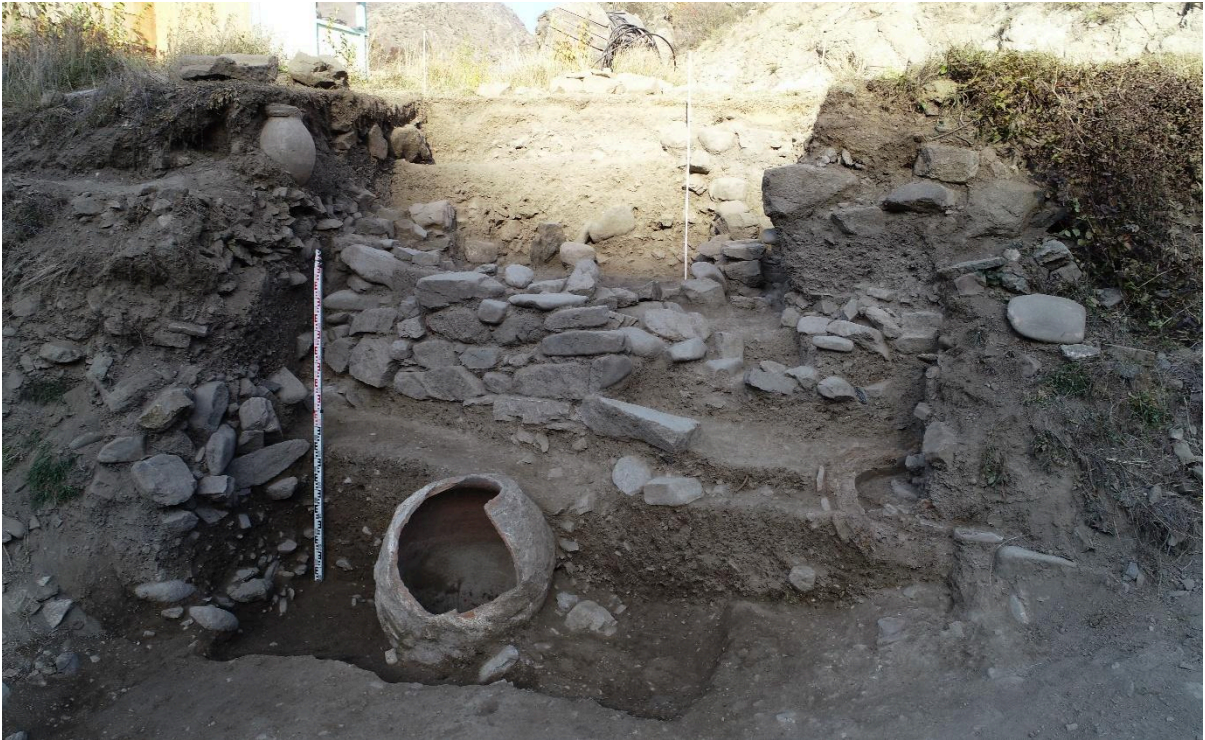
თხრილში გამოვლენილი სამეურნეო ნაგებობა

ქვევრიც და თონეც 1 მ სისქის დანაშრევ ფენაშია ჩადგმული, რომლის ქვემოთ თხრილის სამხრეთ-დასავლეთ კუთხეში დაფიქსირდა ხის ძელების დანახშირებული ფრაგმენტები. ვინაიდან, აქ უკვე ახალი უფრო ადრეული კულტურული ფენა იწყებოდა, რომლის კვლევა გაცილებით მეტ ფართობს და დროსაც მოითხოვდა, ამიტომ დაღრმავებისგან თავი შევიკავეთ.

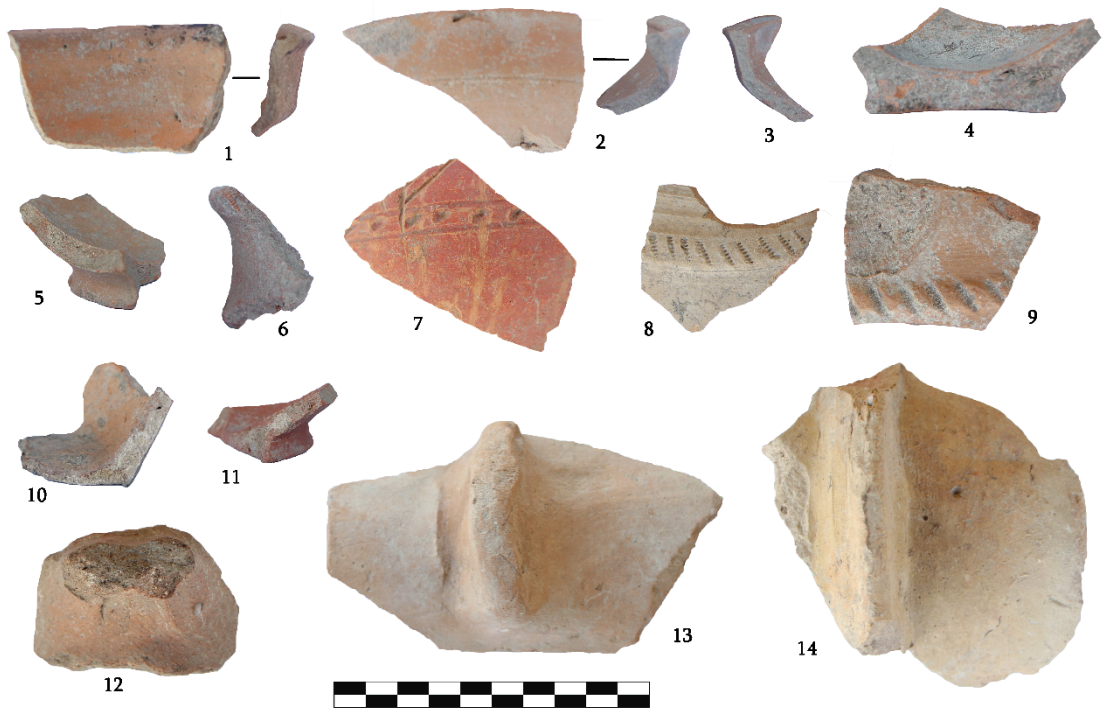
თხრილის ზედა, ნაშალ ფენაში აღმოჩენილი მასალა

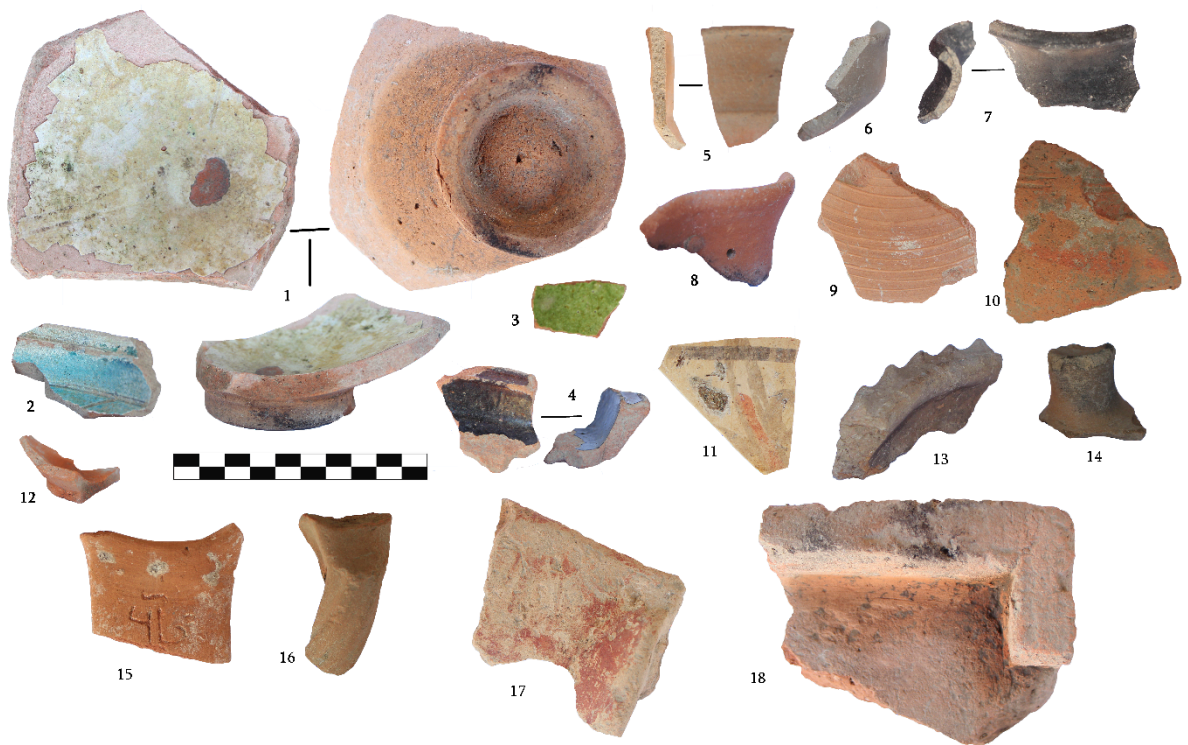
სამეურნეო ნაგებობისა და მის შემდგომ აგებული კუთხემომრგვალებული ნაგებობის წმენდისას აღმოჩენილი მასალა მხოლოდ კერამიკითაა წარმოდგენილი. მათგან უმეტესობა მოიცავს ჭურჭელს და ერთეულის სახით გვხვდება კრამიტების და წყლის მილის ფრაგმენტები. უნდა აღინიშნოს, რომ ორივე დონეზე კერამიკა განვითარებული შუა საუკუნეების ნიმუშებითაა წარმოდგენილი. მათგან განსაკუთრებით გამოვყოფთ ორივე დონეზე აღმოჩენილ მოჭიქულ ჯამებს, რომელთა შორის არის თეთრი ანგობით დაფარული და ყვითელი და მწვანე ჭიქურგადავლებული ჯამის ფრაგმენტები, თეთრი ანგობით დაფარულ ზედაპირზე ამოკანრულორნამენტიანი და ლაჟვარდისფერ ჭიქურგადავლებული ჯამის, ასევე ღვიძლისფერი ჭიქურით შემკული სამარილე და პოლიქრომული მოჭიქული ჯამის ფრაგმენტები. ყველა მათგანი XI-XIII სს. თარიღდება და საკმაოდ დიდი რაოდენობითაა აღმოჩენილი თითქმის ყველა ამ პერიოდის ნამოსახლარზე. მონაპოვარ კერამიკულ ნიმუშებში უნდა გამოვყოთ ღია ჩალისფრად გამომწვარი თხელკედლიანი წმინდად განლექილი კეცის მქონე ჭურჭელი, რომლის ზედაპირი მოხატულია წითელი და შავი საღებავით. მსგავსი ჭურჭელი ასევე კარგადაა ცნობილი XII-XIII სს. აღმოსავლეთ საქართველოს ძეგლებიდან. განსაკუთრებით უნდა გავამახვილოთ ყურადღება ზედა დონის ნაგებობაში აღმოჩენილ დოქის პირ-ყურის ფრაგმენტზე. იგი კარგად განლექილი თიხითაა ნამზადი, მოჩალისფრო-მოწითალოდ გამომწვარი, ბრყელი განივკვეთით. ყური ჭურჭლის პირიდანვე იწყებოდა და დიდი ალბათობით, მსგავსად ასეთი ჭურჭლისა, მხარზე უნდა დასრულებულიყო. ყურის თავზე საკმაოდ ლამაზი ხელით ამოკვეთილია სამი ასომთავრული ასო - „ბ“, „ს“ და „დ“ კლაკნილი ქარაგმით, რომლის გახსნით წაიკითხება „ბასილი“. წარწერა წაიკითხა პალეოგრაფმა ნიკოლოზ ჟღენტმა, რომელმაც პალეოგრაფიული მონაცემების მიხედვით იგი XII ს. დაათარიღა.

ზედა ნაგებობის ნანგრევში აღმოჩენილი მასალა

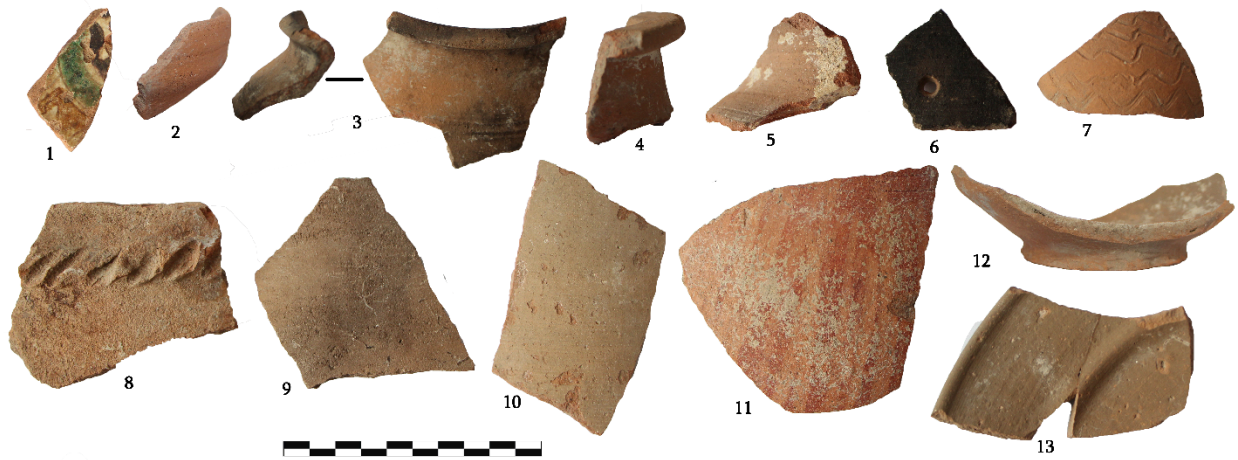
როგორც აღინიშნა, კერამიკულ მონაპოვარში ერთეულის სახით გვხვდება როგორც ღარიანი, ისე ბრტყელი კრამიტის ფრაგმენტები. მათგან ღარიანი კრამიტის ერთ-ერთი ფრაგმენტი წითელი წერნაქითაა შეღებილი, რაც მის ყველაზე გვიან - ადრეული შუა საუკუნეებით ათარიღებს. მისი აღმოჩენა განვითარებული შუა საუკუნეების ფენებში ამ ეტაპზე უპასუხოდ რჩება. თუ გავითვალისწინებთ, იმას, რომ ტაძარი ლორფინით იყო დახურული, ხოლო კრამიტები არა მხოლოდ ჩვენ, არამედ გურამ აბრამიშვილის ხელმძღვანელობით წარმოებული გათხრების დროსაც მრავლად აღმოჩნდა, საფიქრებელია, რომ კრამიტით უნდა ყოფილიყო დახურული V-VI სს. ტაძარი, ხოლო შემდგომ პერიოდში უკვე დამხმარე ნაგებობები. ამ თვალსაზრისით საინტერესოა, ამავე მონაკვეთზე, მიწის ეროზიის შედეგად გამოჩენილი ანტეფიქსი. იგი ცუდადაა დაცული. დამზადებულია მსხვილმარცვლოვანი თიხით, გამომწვარია წითლად. წარმოადგენდა ღარიან კრამიტში შესასმელ ბოლოს, რომლის ფარი ნახევარწრიული ფორმისაა. ფარზე ბრტყელპირიანი იარაღის დაწოლით გამოსახულია წერტილკიდურიანი ტოლმკლავა ჯვარი. თუ გავითვალისწინებთ, ქართული საკმაოდ მრავალრიცხოვანი ანტეფიქსების დახვეწილობას და საგანგებოდ ნამზადობას, ატენში აღმოჩენილი ანტეფიქსი, უფრო ზერელე ნაკეთობად მოჩანს. საფიქრებელია, რომ ისიც სამეურნეო ნაგებობის გადახურვაში უნდა ყოფილიყო ჩართული.

ქვედა ნაგებობასა და თონეში აღმოჩენილი მასალა

ამდენად, თუ ნაგებობათა ნანგრევებში აღმოჩენილ კერამიკულ ნაწარმს გავითვალისწინებთ, გამოდის, რომ ერთმანეთზე გამართული ორი ნაგებობა ერთმანეთს დროში დაშორებული არ უნდა იყოს და ორივე განვითარებული შუა საუკუნეებით უნდა თარიღდებოდეს. უფრო ადრეული, ქვევრიანი და თონიანი ნაგებობის დანგრევის შემდეგ მალევე უნდა აეგოთ კუთხემომრგვალებული ნაგებობა, რომელიც ასევე განვითარებული შუა საუკუნეების ბოლოსთვის უნდა დანგრეულიყო. არაა გამორიცხული, რომ ჩვენი მოსაზრება მომდევნო ეტაპზე გათხრებში დათარიღებაში ცვლილება ან დაკონკრეტება გამოიწვიოს.
